# 改造箇所説明図

## 基準不適合発生箇所

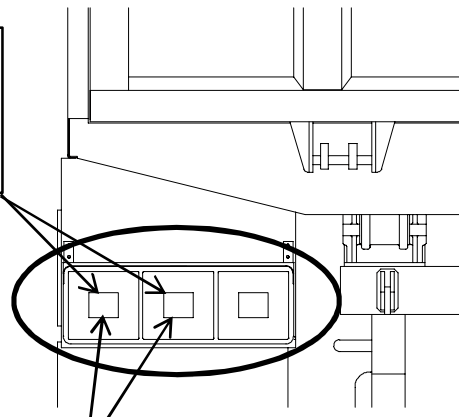
後部方向指示器

自動車後面に取り付けた方向指示器の選定が不適合なため、自動車の前面又は後面又は側面に備える方向指示器が正常に機能しなくなった場合に、運転者席の運転者に表示する、作動状態表示装置の点滅灯の点灯回数が著しく変化しない。

方向指示器の制御リレ - を増灯用リレ - に交換、又はリレ - を追加する

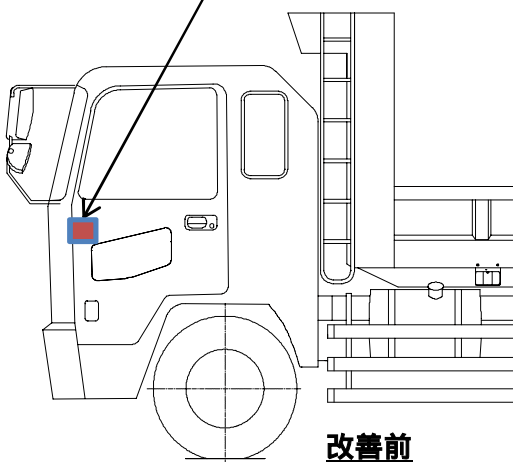
改善前

制御リレ -

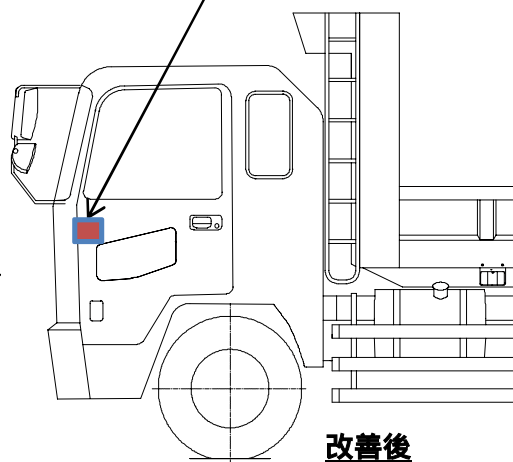
改善後

増灯用リレ -
