# 改善箇所説明図

## 不具合の内容

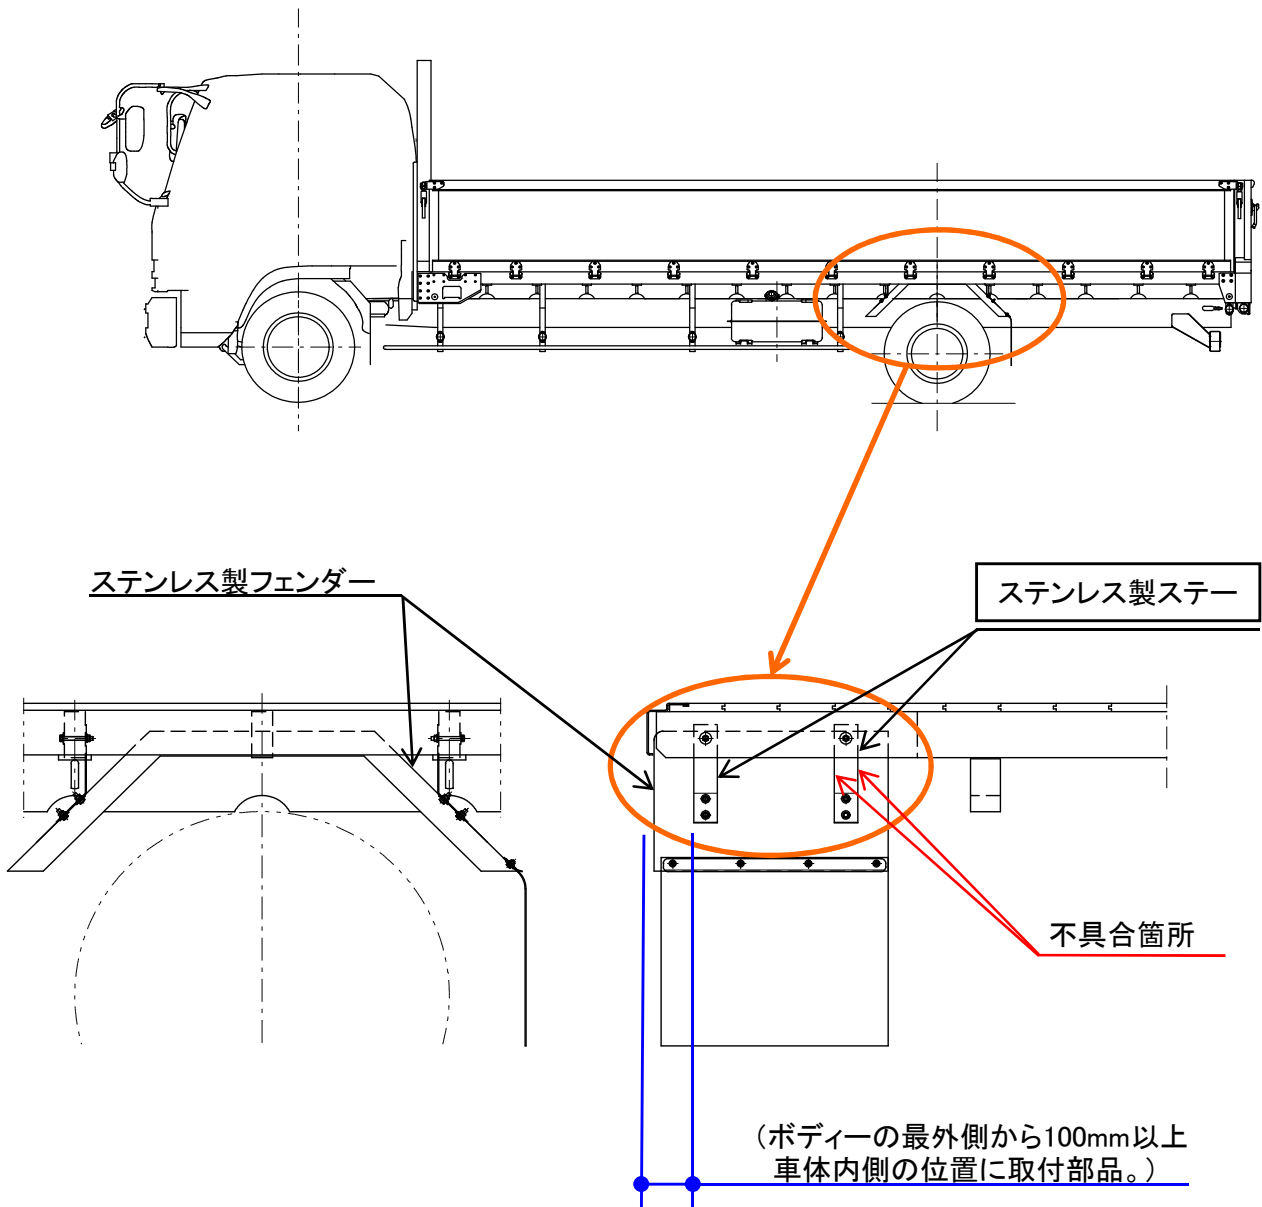
注:  は、交換部品を示す。

平ボディトラックのステンレス製リヤフェンダー取付ステーにおいて、当該ステーの製作にかかる機械管理が不適切のため、当該ステーにバリが生じているものがある。そのため、車両整備時にそのバリに触れると負傷するおそれがある。

全車両、当該ステーを対策品に交換する。
